RAPPORT LNR 5049-2005

Driftskontroll av kalkdoseringsanlegg i Kvina

Avviksrapport for 2003 og 2004

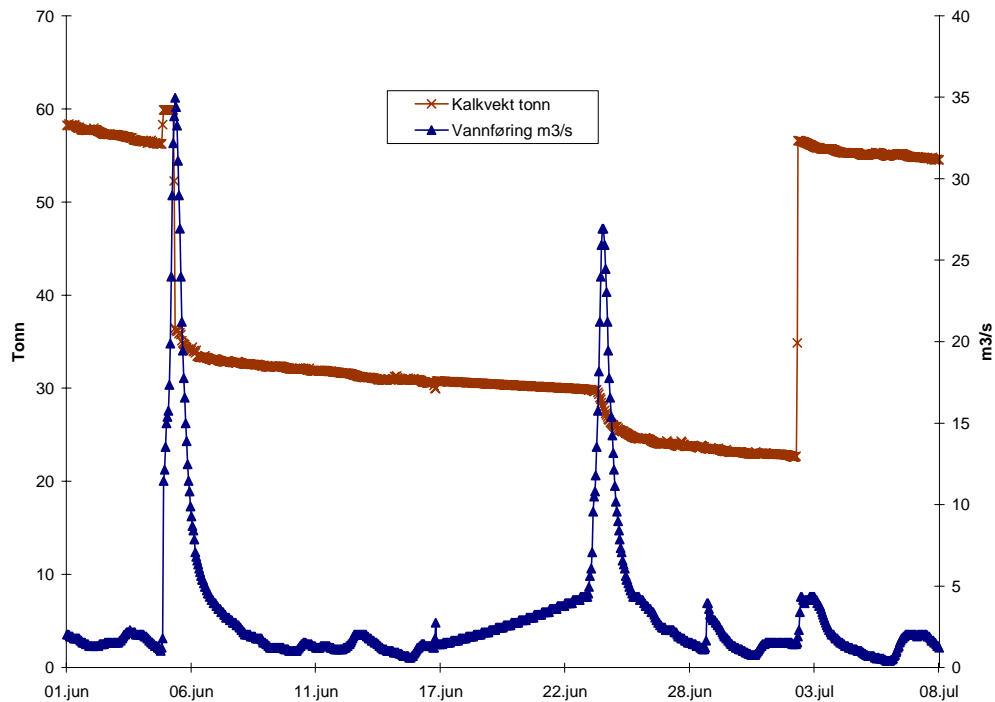
Merkelige veiedata oppsto en gang den 5. juni 2003. Da avtok kalkvekten i et slikt tempo at det ikke kunne være reelt. Dette synes godt på **Figur 2**. Vi har ingen fornuftig forklaring på hva som kan ha hendt.

Figur 2. Kalkvekt og vannføring på Lindeland kalkdoseringsanlegg sommeren 2003. Figuren viser et plutselig avtak i kalkvekten under en flom den 5. juni. Avtaket er så voldsomt (24 tonn), at det sannsynligvis ikke er reelt. pH-data lenger nede i vassdraget underbygger også dette.

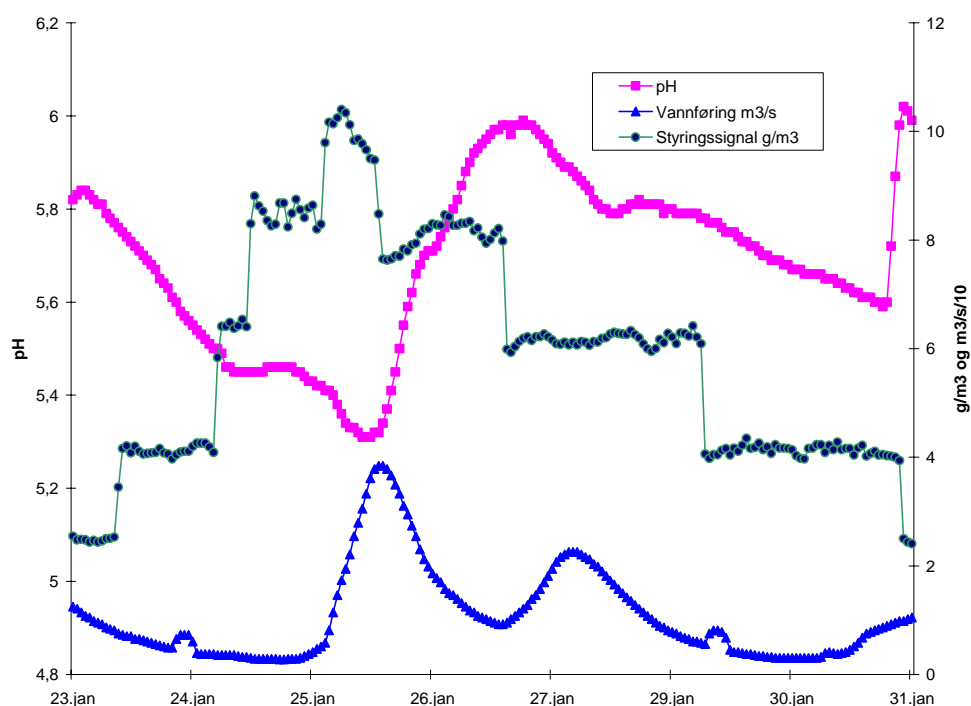
Figur 3. Styringssignal som dose og vannføring på Lindeland kalkdoseringsanlegg sammen med pH på Nyland i januar 2003. Figuren viser hvordan dosen er blitt forandret i alt 8 ganger gjennom en flomperiode. Justeringen er fjernstyrt, men må foretas manuelt. Effekten av justeringene sees på pH-kurven fra Nyland 16 km nedstrøms anlegget. Forhåndsdoseringen den 23. januar ble for lav til å møte behovet som oppsto 25. januar.

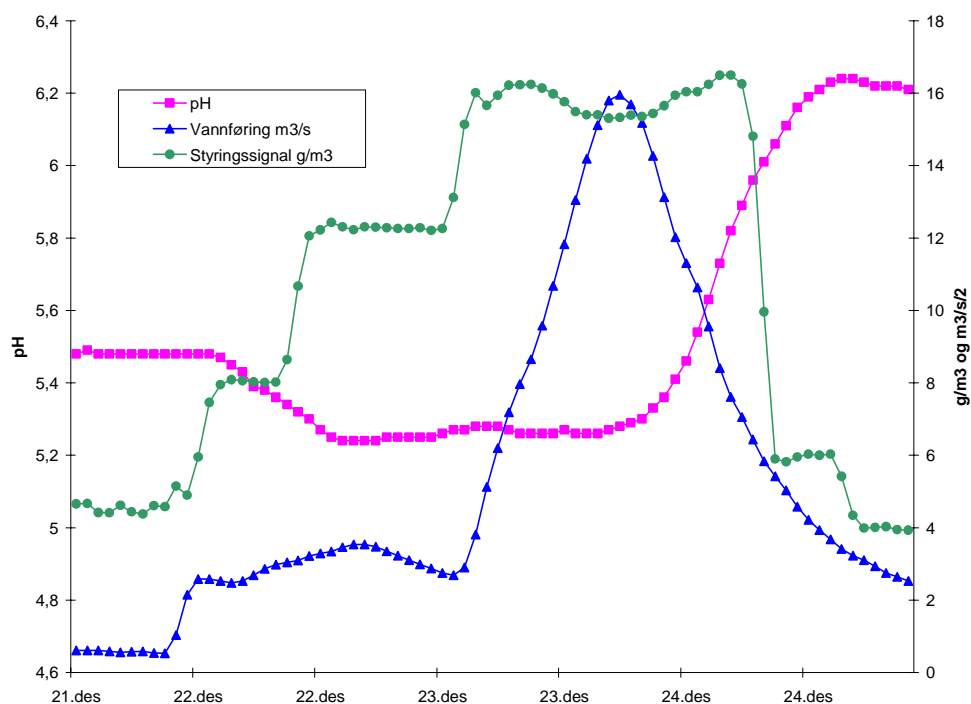
Figur 4. Styringssignal som dose og vannføring på Lindeland kalkdoseringsanlegg sammen med pH på Nyland i desember 2004. Figuren viser vanskeligheter med justering av dosen i forhold til ønsket pH. Behovet var større enn dosert i begynnelsen, og mindre enn dosert mot slutten av flommen.

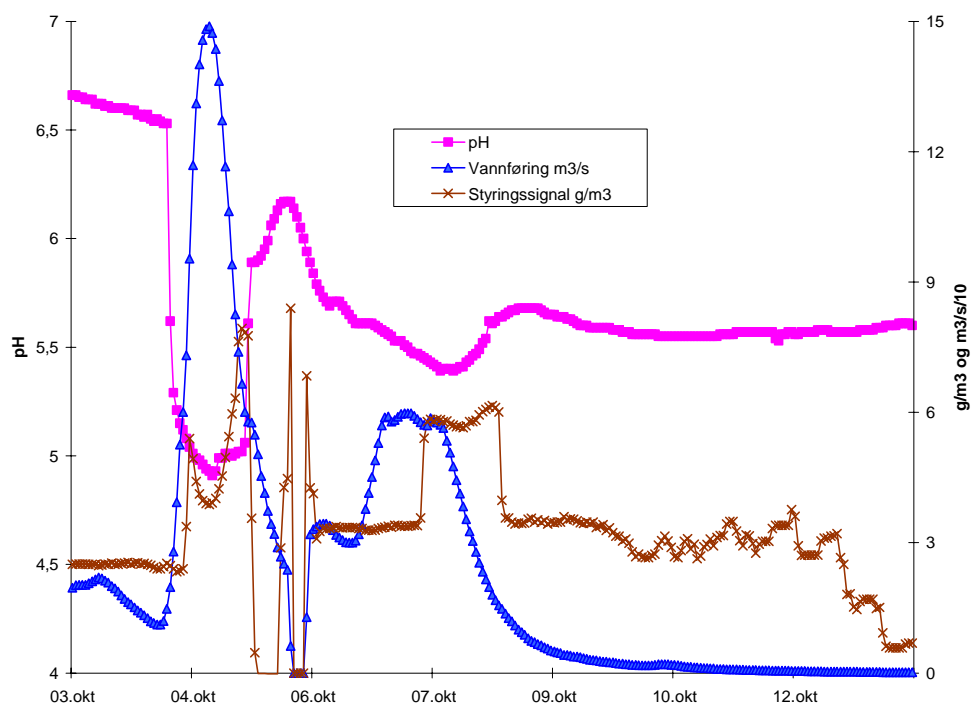
Figur 5. Styringssignal som dose og vannføring på Lindeland kalkdoseringsanlegg sammen med pH på Nyland i oktober 2004. Figuren viser utviklingen gjennom en stor flom. Økningen av dosen startet sent, men det ble god effekt av doseringen. Doseringen stoppet helt opp ved to anledninger i etterkant av flommen. pH ble derfor raskt redusert, og det ble lettere å justere inn pH til ønskede verdier.

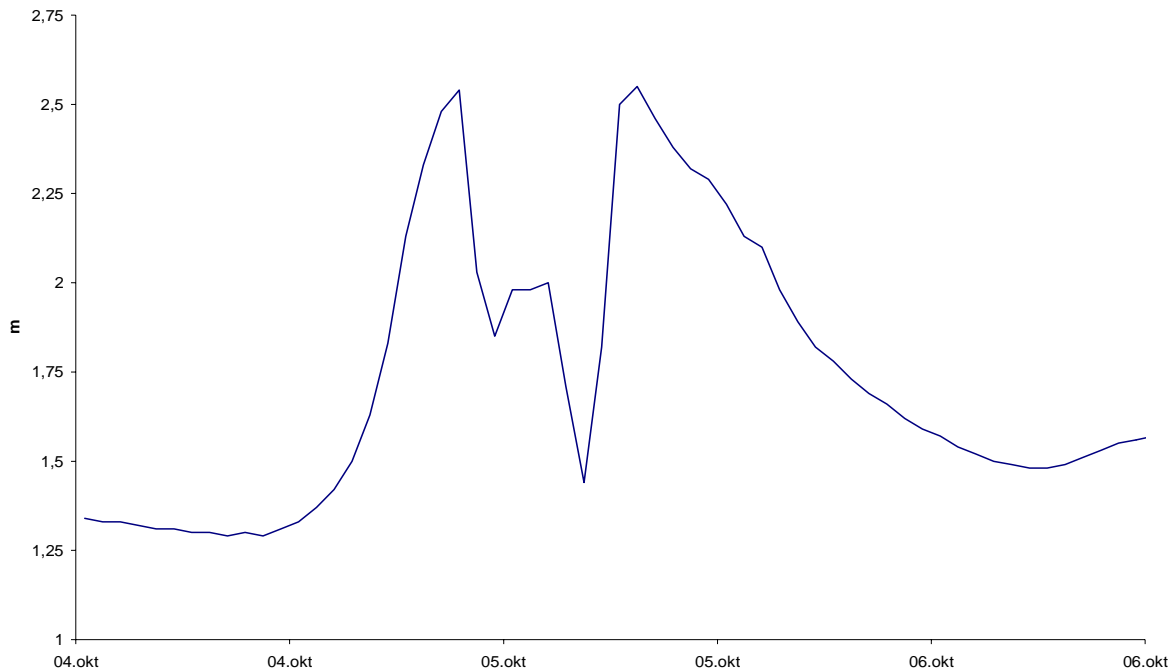
Vannstandssignalet hadde 9 timer svikt i forbindelse med at vannstanden gikk over maksimal høyde for detektering fra vannstandssensoren ved flom. Vannstanden var da faretruende nær det nivået som gir vannskader på instrumentet (**Figur 6**).

Figur 6. Vannstanden ved Nyland kalkdoseringsanlegg i oktober 2004. Figuren viser en situasjon der vannstanden gikk over den maksimale målegrensen. Det var da under 25 cm igjen til at det kunne oppstå vannskader på instrumentet. Av den bratte vannstandsutviklingen på kan man også forstå at den maksimalt har vært langt over øvre registrerte punkt på 2,54 m (216 m³/s).

Vannstandssignalet står for lavt i forhold til forventede nivåer ved storflom. Instrumentet bør flyttes oppover i inntaksbrønnen og kalibres på nytt.

Vannstandsmålingene ved Nyland er fortsatt slik de var i 2002. Imidlertid er det bygd på en 60 cm ring på inntaksbrønnen, slik at det er mulig å heve ultralyd-instrumentet til et nivå der det både står tryggere og måler bedre på de store vannføringene. Dagens maksimalt målbare vannføring er 216 m³/s.

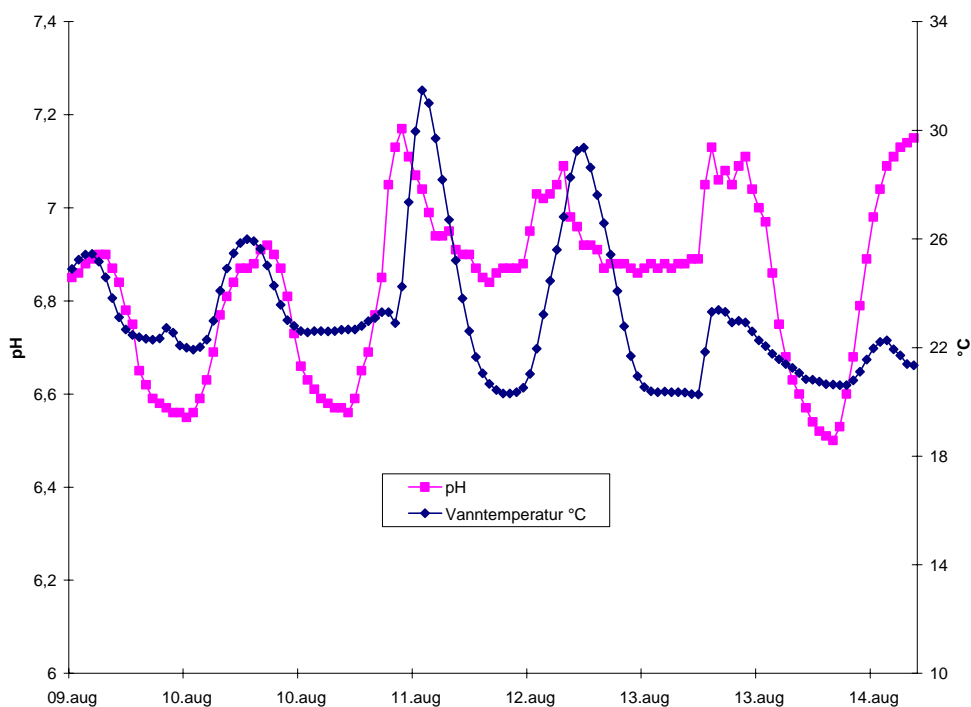
Figur 7. Vanntemperatur og pH på pH-målestasjonen nedstrøms Nyland kalkdoseringsanlegg (Oksestein bru) i august 2003. Figuren viser en tilstand da det var stillstand i målekyvettene på grunn av pumpefeil. Vanligvis vil da temperaturen vise stor forskjell fra en normal driftstilstand. I dette tilfellet er det vanskeligere å se, men temperaturen var svært høy som følge av høy temperatur i målebua på dagtid. Temperaturen var over 31 °C.

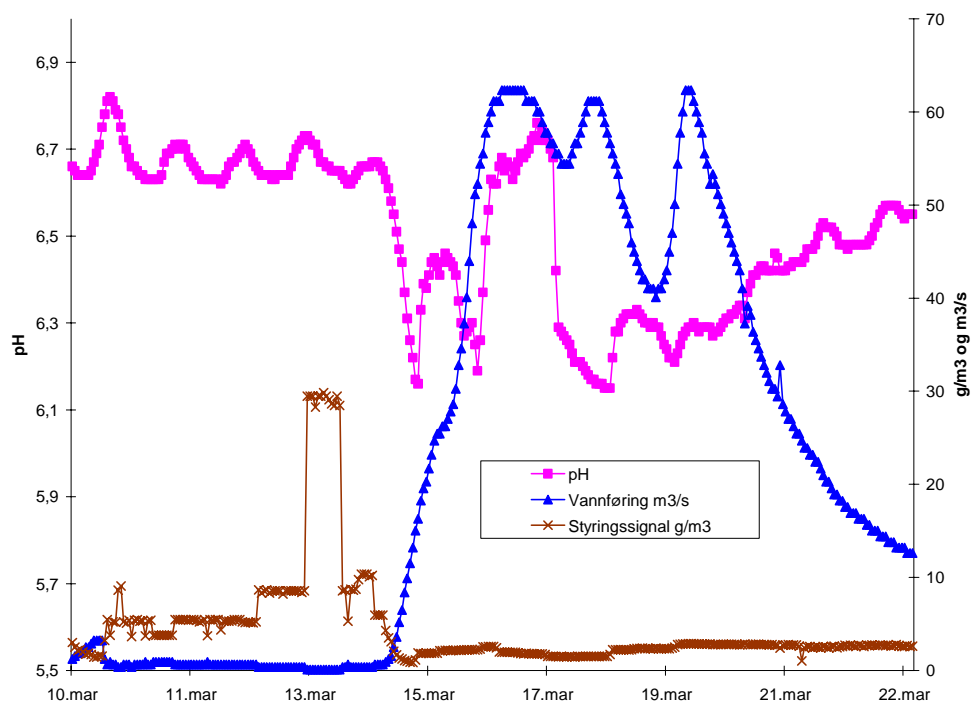
Figur 8. pH nedstrøms Nyland kalkdoseringsanlegg, vannføring og styringssignal som dose på anlegget i mars 2004. Figuren viser hvordan styringssignalet ikke ble tilpasset forandring i doseringsbehov ved pH-variasjon.

Doseringsautomatikken på Nyland er den samme nå, som i 2002. Det bør være mulig å utvide spennet på denne slik at det kan doseres automatisk på de vanligst forekomne vannføringer.

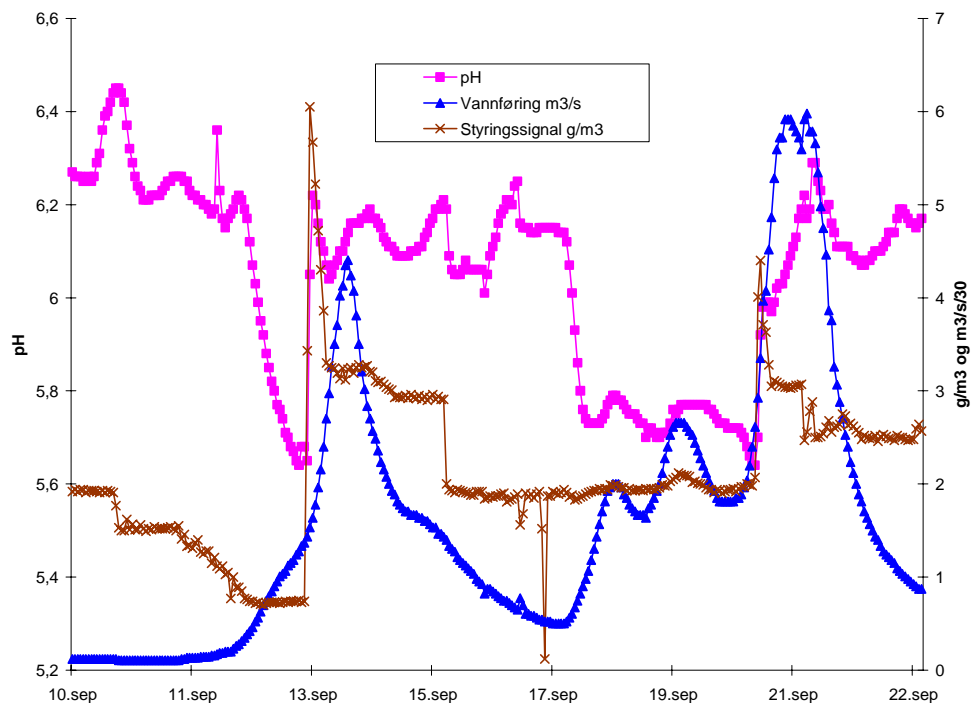
Figur 9. pH nedstrøms Nyland kalkdoseringsanlegg, vannføring og styringssignal som dose på anlegget i september 2004. Figuren viser hvor dårlig samstemt styringssignalet var med pH-effekten nedstrøms anlegget. pH ble redusert til ca 5,7 den 17. september uten at det kom noen reaksjon fra styringsautomatikken.

Utviklingen som synes på flere kurver gjengitt i denne rapporten viser en mangelfull automatisk doseringsreaksjon ved ”pH-dropp” under flom. Dette er forhold som burde rettes. Forsøk viser at bare 12 timer med pH 5,5 er tilstrekkelig til å ta knekken på en hel bestand av utvandrende smolt (Frode Kroglund pers.med). Dette betyr at det til tider er svært viktig å unngå selv kortvarige episoder. Det er mulig man bør vurdere et automatisk tilleggssignal for ekstra dosering i forbindelse med flom. I Tovdalselva finnes et slikt vannstandssignal fra en sidebekk i nedbørfeltet nedstrøms dosereren. I Kvina kan man tenke seg et tilsvarende signal fra Litleåna. Imidlertid viser pH-data fra Litleåna at surheten varierer en del i elva. Signalet vil derfor ikke være fullkomment før pH også måles. Da blir systemet mer komplisert. Tiltaket vil uansett ikke være så godt som et eget doseringsanlegg i nedre deler av Litleåna (oppstrøms oppvandringshinder.) Da vil innblandingsproblematikken ved Liknesområdet også forsvinne.

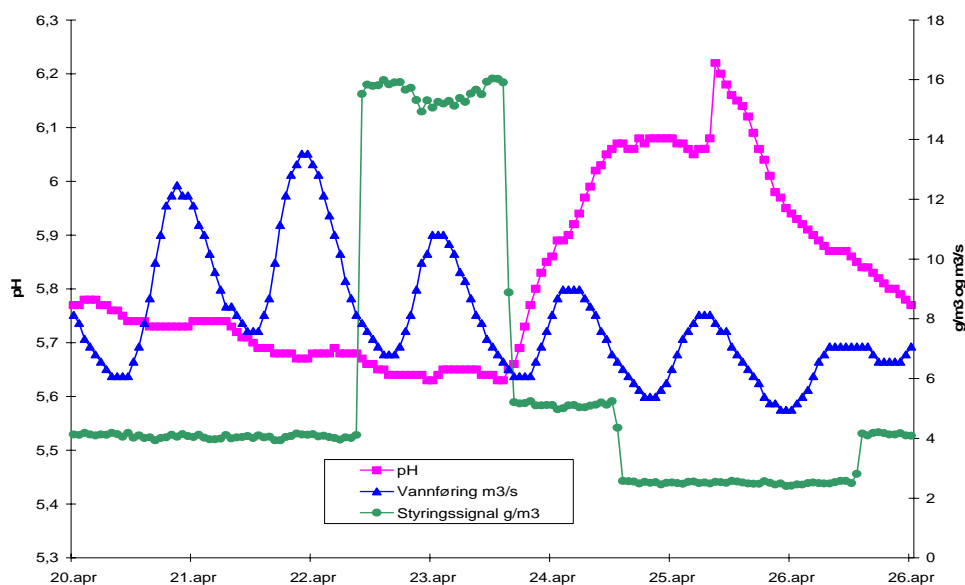
Figur 10. Styringssignal som dose og vannføring på Lindeland kalkdoseringsanlegg sammen med pH på Nyland i april 2003. Figuren viser økende pH ved Nyland 27 timer etter økning i kalkdosen fra Lindelandanlegget. Vannføringen varierte rundt 9 m³/s.

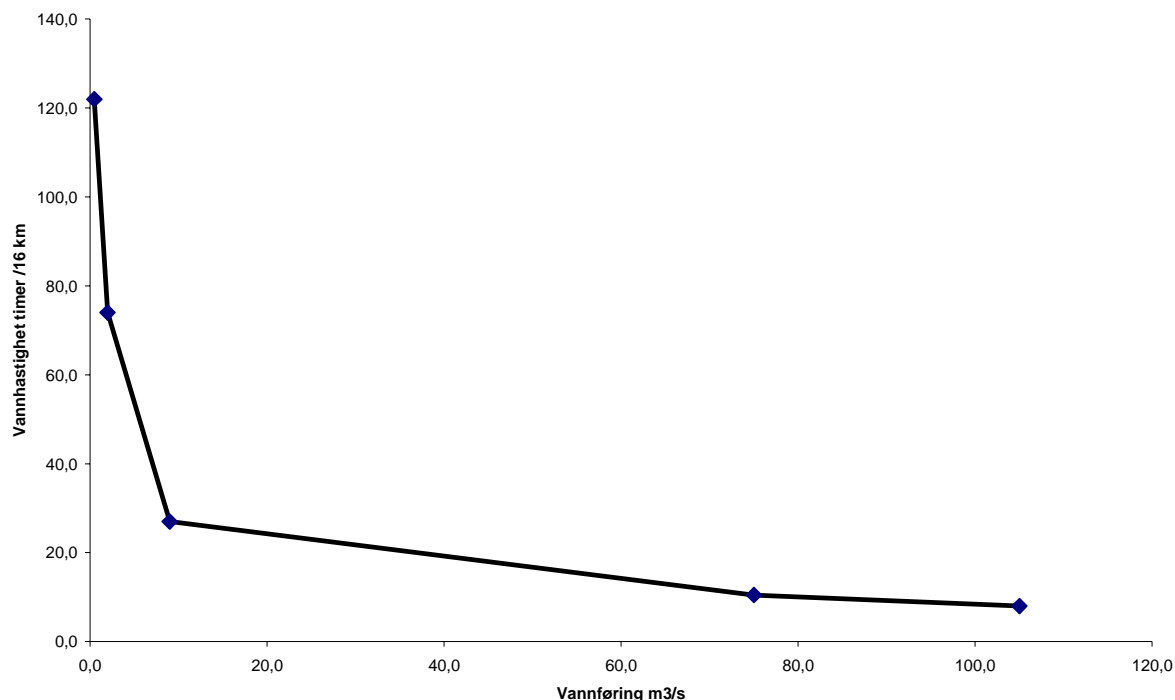
Figur 11. Forholdet mellom vannhastighet og vannføring på elvestrekningen Lindeland-Nyland. Figuren viser at tiden som vannet bruker på denne strekningen minker betraktelig ved økende vannføring. Grunnlaget for figuren er **Tabell 5**.
